| <b>PASSEJADA CUIDEM BCN - EL GUINARDÓ</b> | |
| <b>ASSISTÈNCIA: 5 persones (1 dona)</b> | <b>BARRI: El Guinardó</b><br><b>DISTRICTE: Horta-Guinardó</b> |
| <b>DATA I HORARI: 07/06/2022 de 13:00 h a 14:30 h</b> | |

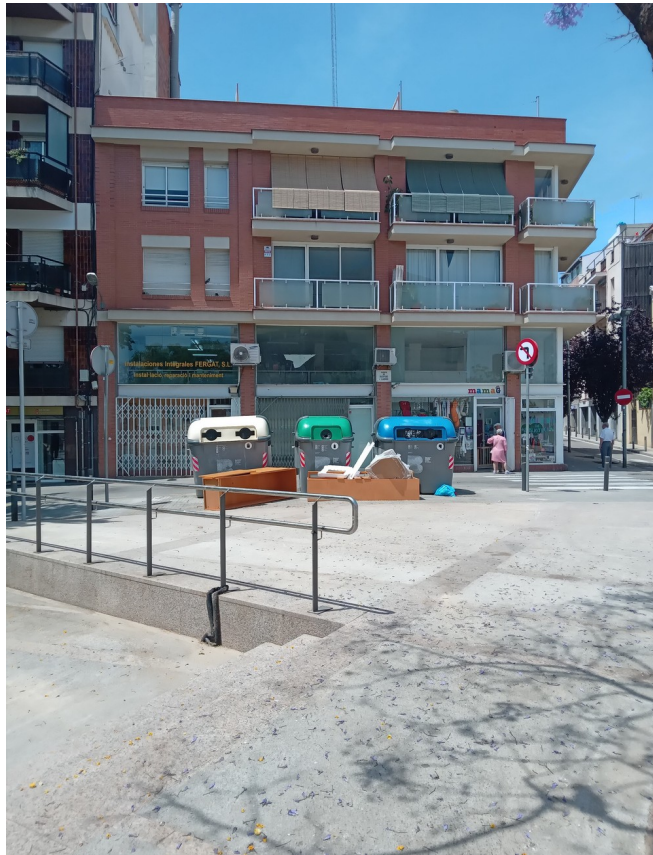
**Carrer Maspons i Labrús (Foto 1)**

| <b>ZONA:</b> | <b>COMENTARIS:</b> |
|---|---|
| <b>Carrer Maspons i Labrús</b> | Acumulació habitual de voluminosos fora d'horari de recollida F.1 |

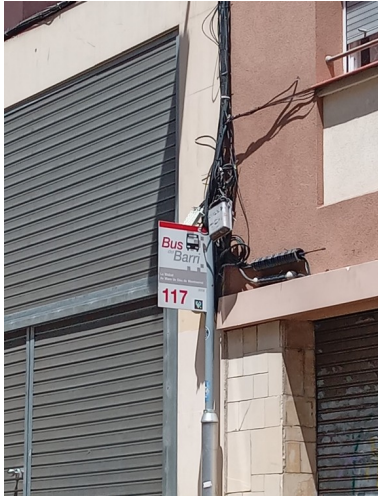
**Carrer La Bisbal (Foto 2)**

| <b>ZONA:</b> | <b>COMENTARIS:</b> |
|---|---|
| <b>Carrer La Bisbal, 38</b> | Cablejat a les façanes (telefonía). Incidència a tot el barri F.2 |

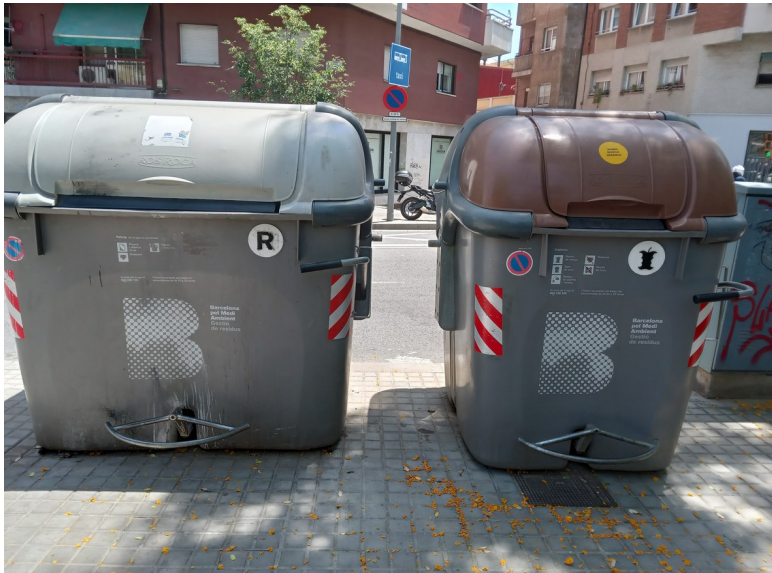
**Carrer Mare de Déu de Montserrat/plaça Nen de la Rutlla (Foto 3)**

| <b>ZONA:</b> | <b>COMENTARIS:</b> |
|---|---|
| <b>Carrer de la Mare de Déu de Montserrat amb plaça Nen de la Rutlla</b> | Contenidors saturats habitualment. Queixa reiterada del veïnat. Papereres amb brossa que vola pel vent F.3 |

| INCIDÈNCIES: | PROPOSTES: |
|---|---|
| <b>Carrer de la Mare de Déu de Montserrat amb plaça Nen de la Rutlla</b> | Reforçar la zona posant contenidors a carrers propers. Posar tapes a les papereres de la zona per evitar l'enlairament de les bosses amb brossa pel vent. |

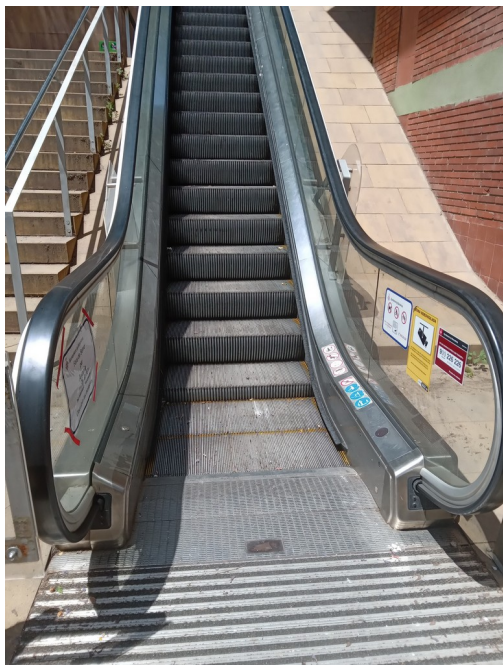
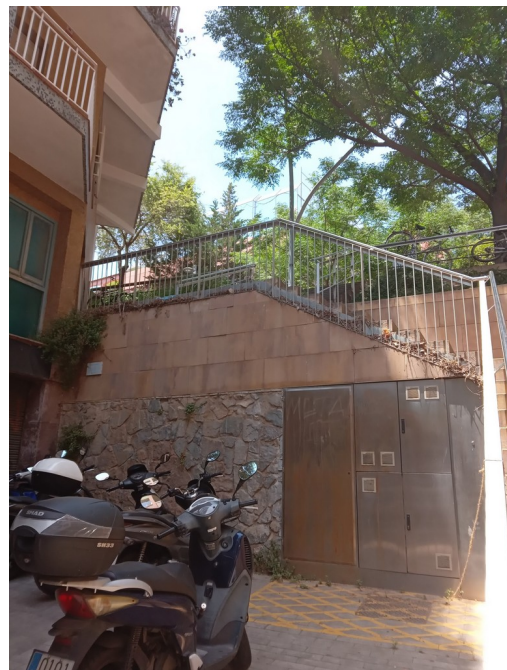
**Carrer Telègraf (Foto 4, Foto 5)**

| <b>ZONA:</b> | <b>COMENTARIS:</b> |
|---|---|
| <b>Carrer del Telègraf</b> | Zona d'escales bruta, manca escombrar més i baldejar. A més cal manteniment, s'espatllen sovint F4, F.5 |

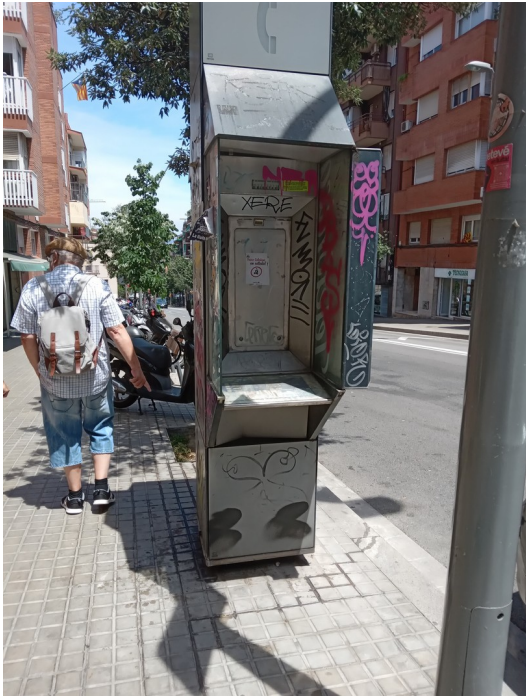
**Carrer Mare de Déu de Montserrat, 117 (Foto 6)**

| <b>ZONA:</b> | <b>COMENTARIS:</b> |
|---|---|
| <b>Mare de Déu de Montserrat, 117</b> | Cabina de telèfon trencada, pintada, bruta F.6 |

| INCIDÈNCIES: | PROPOSTES: |
|---|---|
| <b>Cabina de telèfon del carrer Mare de Déu de Montserrat, 117</b> | Treure-la o reaprofitar-la, donar-li un segon ús, però mantenint-la neta i arreglada |

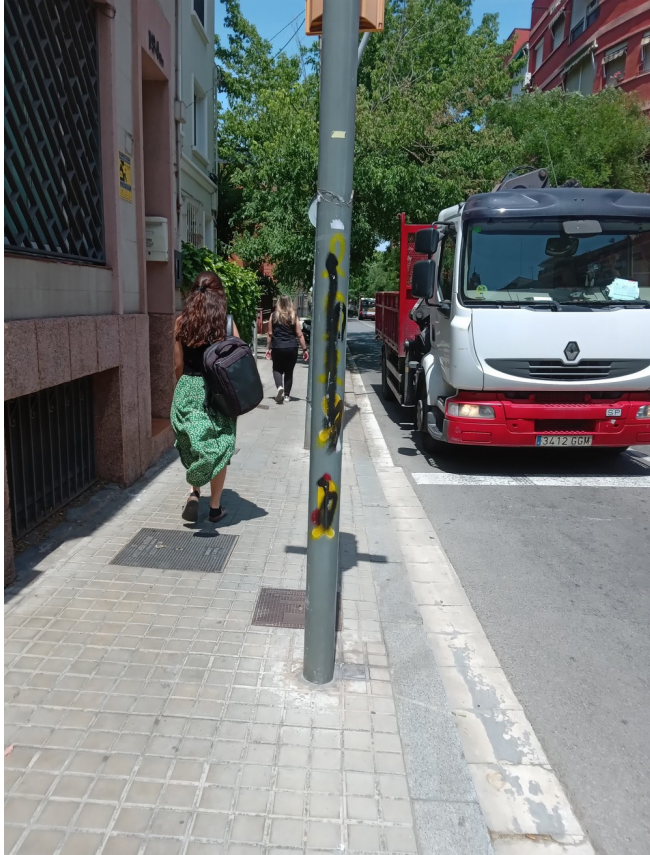
**Pintades (semàfors, caixes de llums...) (Foto 7)**

| <b>ZONA:</b> | <b>COMENTARIS:</b> |
|---|---|
| <b>Tot el barri</b> | Pintades, sobretot a caixes de llums, fanals, semàfors... F.7 |

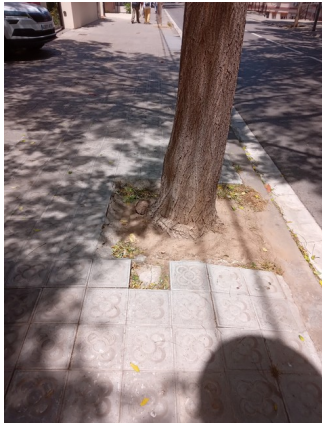
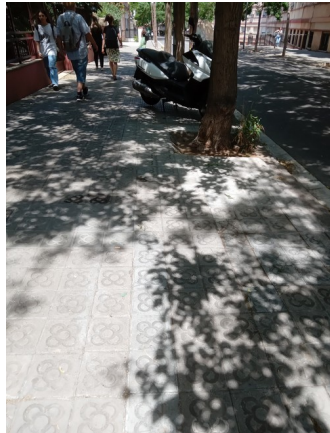
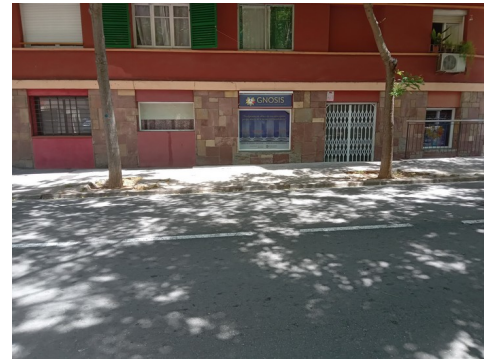
**Carrer Amílcar, 186 (tot el carrer) (Foto 8, Foto 9, Foto 10)**

| <b>ZONA:</b> | <b>COMENTARIS:</b> |
|---|---|
| <b>Carrer Amílcar, 186</b> | Paviment en mal estat F.9, F.10<br>Escocells en mal estat F.8 |

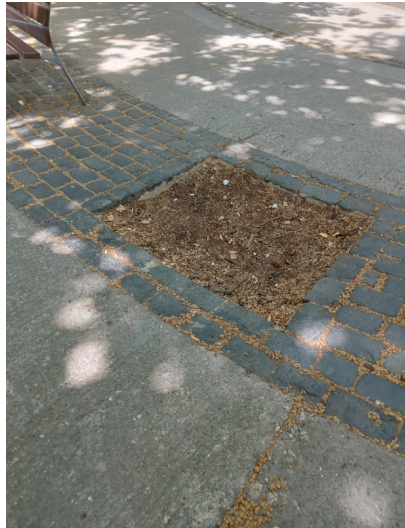
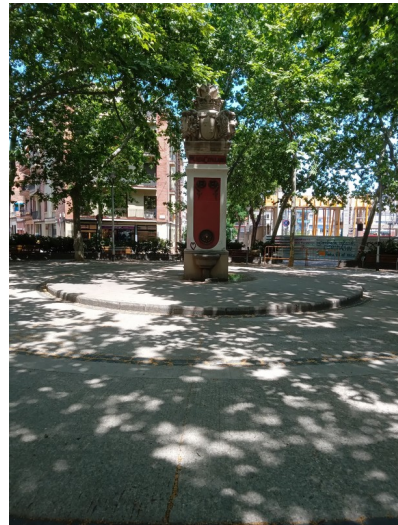
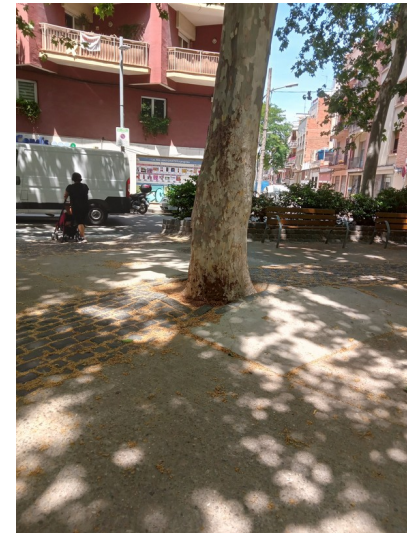
**Plaça Catalana (Foto 11, Foto 12, Foto 13)**

| <b>ZONA:</b> | <b>COMENTARIS:</b> |
|---|---|
| <b>Plaça Catalana</b> | Paviment en mal estat F.13<br>Escocells buits F.11<br>Pintades a la font F.12 |

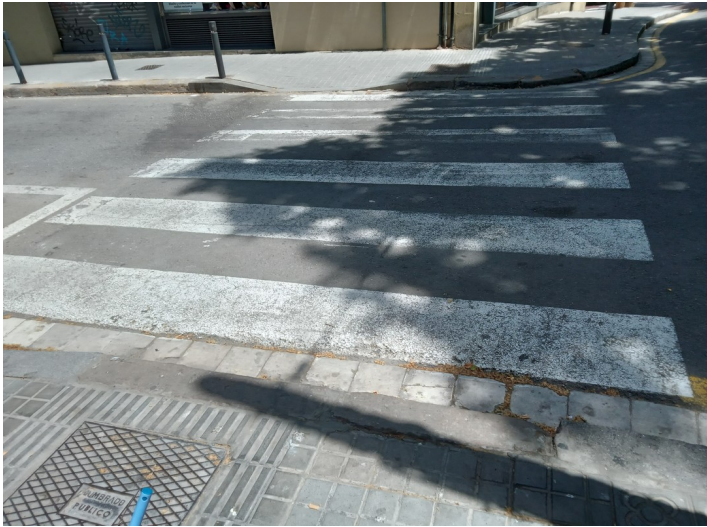
**Carrer Amílcar 209 (Foto 14)**

| <b>ZONA:</b> | <b>COMENTARIS:</b> |
|---|---|
| <b>Carrer Amílcar, 209 (incidència de tot el carrer)</b> | Passos de vianants poc accessibles: la rampa està a un cantó del pas de zebra F.14 |

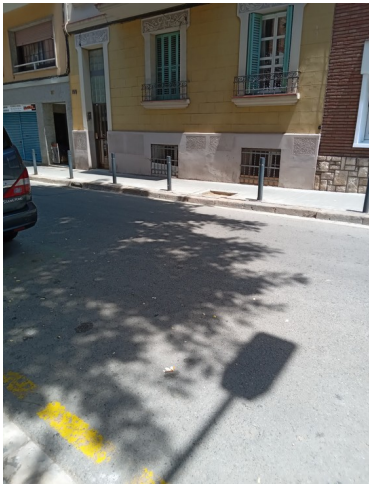
**Carrer Amílcar 199 (Foto 15)**

| <b>ZONA:</b> | <b>COMENTARIS:</b> |
|---|---|
| <b>Carrer Amílcar, 199</b> | Escocell buit F.15 |

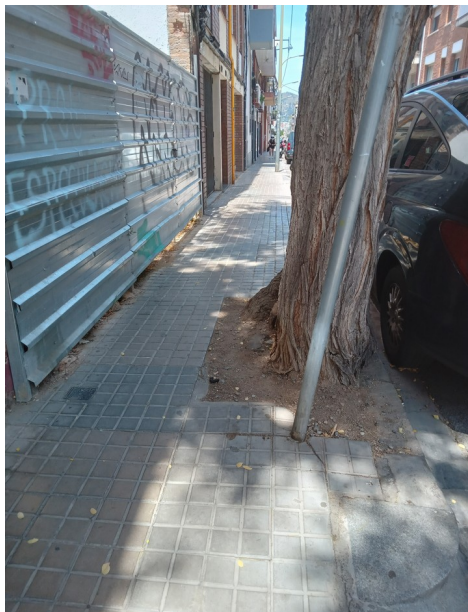
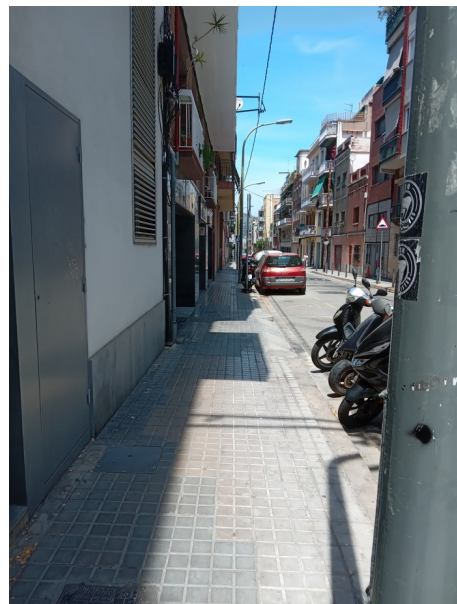
**Carrer Amílcar 156 (Foto 16, Foto 17)**

| <b>ZONA:</b> | <b>COMENTARIS:</b> |
|---|---|
| <b>Carrer Amílcar 156</b> | Paviment en mal estat i voreres estretes F.16<br>Els pals elèctrics disminueixen l'accessibilitat F.17 |

| INCIDÈNCIES: | PROPOSTES: |
|---|---|
| <b>Respecte dels pals elèctrics (de fusta i antics) de les voreres</b> | Treure tots els pals, ja que resten espai en voreres ja antigues, s'ha de revisar bé a quants carrers n'hi ha |

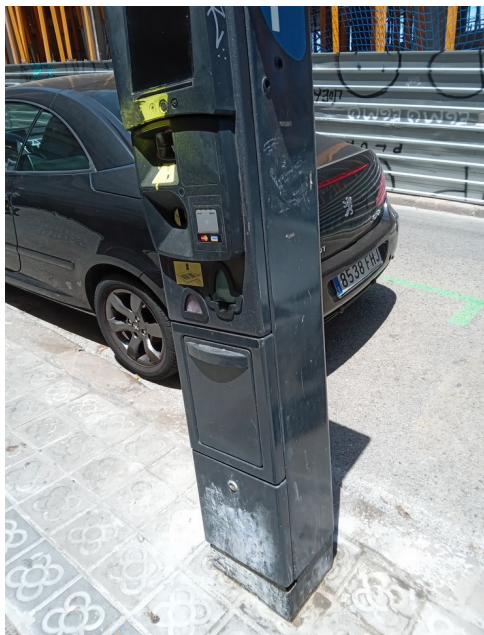
**Carrer Lloret i Valls-Llosera (Foto 18)**

| <b>ZONA:</b> | <b>COMENTARIS:</b> |
|---|---|
| <b>Carrer de Lloret i Valls-Llosera</b> | Manca neteja F.18 |

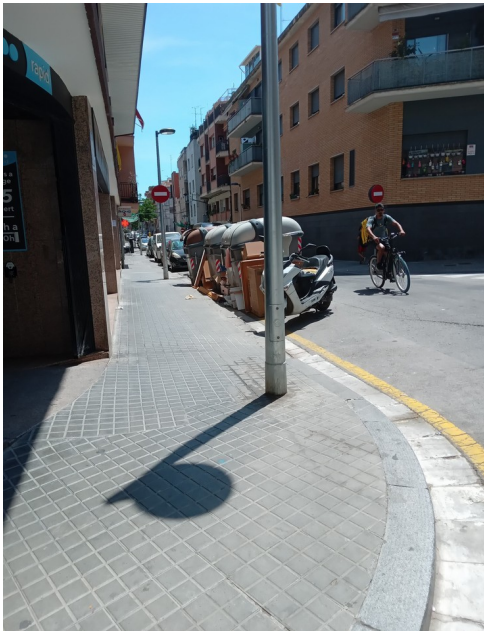
**Carrer Varsòvia amb Vinyals (Foto 19)**

| <b>ZONA:</b> | <b>COMENTARIS:</b> |
|---|---|
| <b>Carrer Varsòvia amb Vinyals</b> | Saturació habitual de contenidors (sovint amb voluminosos) F.19 |

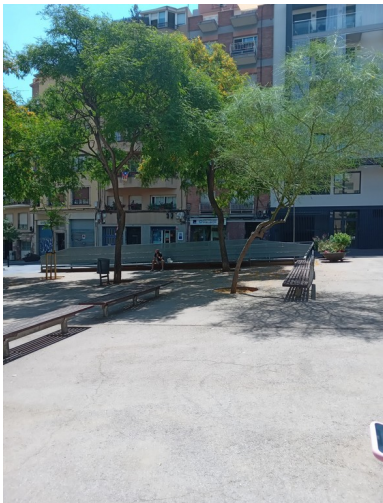
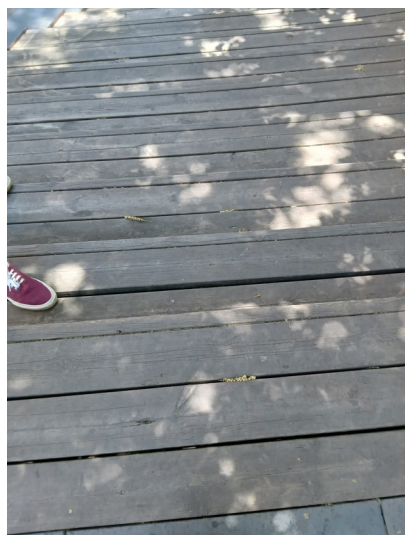
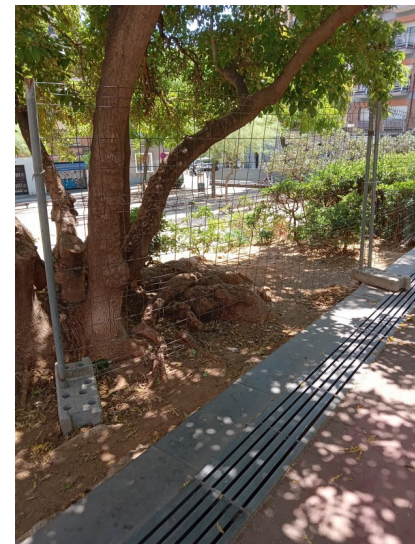
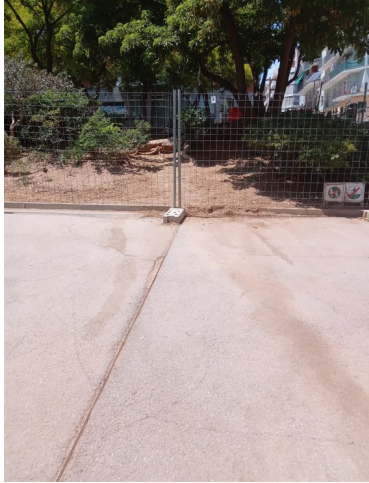
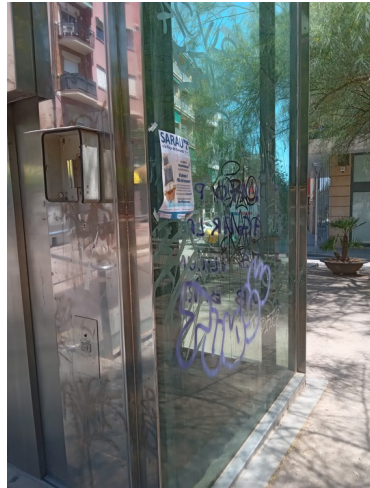
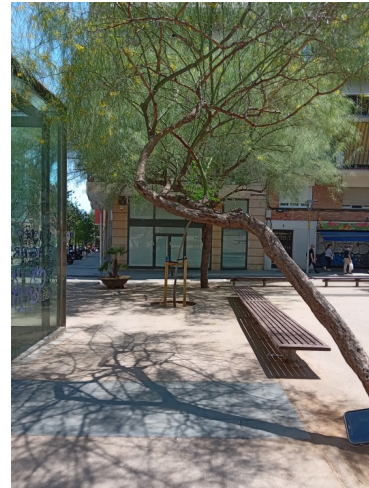
**Plaça del Guinardó (Foto 20, Foto 21, Foto 22, Foto 23, Foto 24, Foto 25)**

| <b>ZONA:</b> | <b>COMENTARIS:</b> |
|---|---|
| <b>Plaça del Guinardó</b> | El verd replantat està sec F.22<br>Escales de fusta en mal estat (ballen) i resulta perillós F.21<br>Quan es rega el verd o plou, l'aigua arrossega sorra des del parterre fins al paviment F.23<br>Hi ha dos arbres que creixen de manera que resten espai i mobilitat. Es demana que canviïn l'espècie F.20<br>Grafitis a l'ascensor del pàrquing F.24<br>Bicis abandonades al costat de l'ascensor<br>Falten papereres, és una plaça d'ús intensiu |

| INCIDÈNCIES: | PROPOSTES: |
|---|---|
| <b>Respecte dels arbres de la plaça del Guinardó</b> | Canviar l'espècie, que no tingui fulles o fruits en forma d'agulles. I que creixin rectes cap amunt. També es comenta que el veïnat volia treure tots els arbres per a poder fer millor la festa popular que fan un cop al mes. |
