# ADMINISTRACIÓ

Resum del debat Taller 1: patrimoni i memòria (6 de març de 2018)

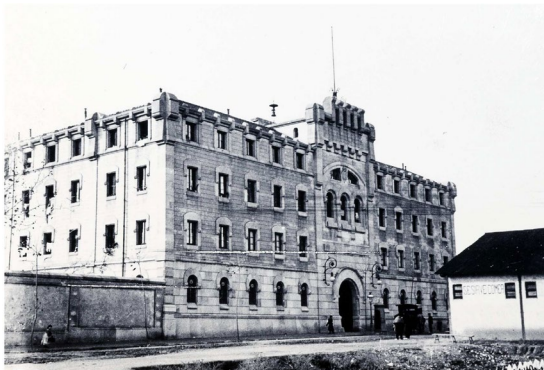
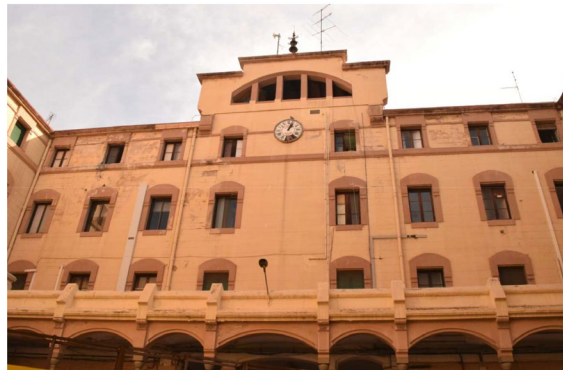
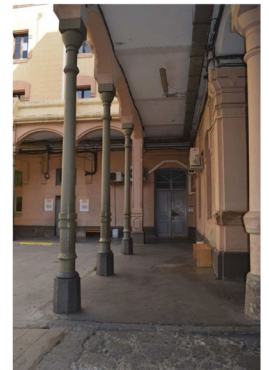
VALORACIÓ PATRIMONIAL - grau de conservabilitat i adaptabilitat alt

CRONOLOGIA - (1891 - 1904)

SUP. PLANTA - 1.097m<sup>2</sup> SUP. TOTAL - 3.292m<sup>2</sup>

- PB+3
- l'únic edifici que dona a carrer. És la imatge de La Model
- major voluntat d'acabats
- ampli pati central de 309m<sup>2</sup> amb pilars metàl·lics de fosa

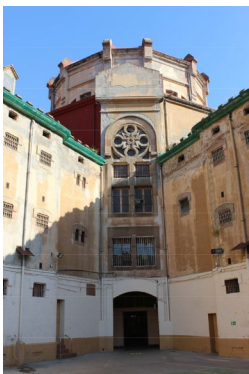
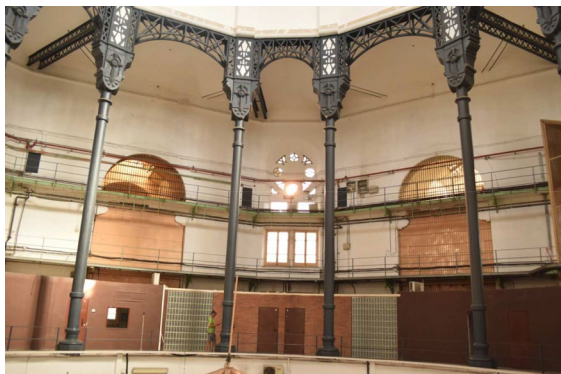
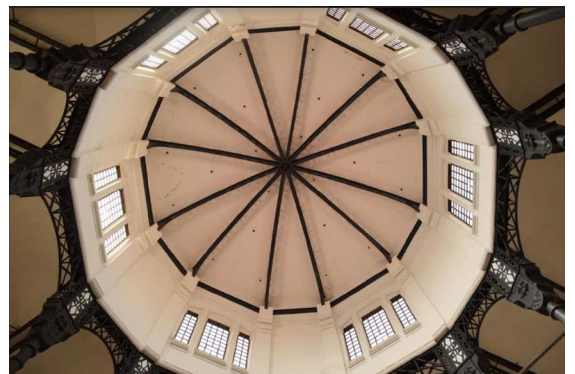
# PANÒPTIC

VALORACIÓ PATRIMONIAL - grau de conservabilitat i adaptabilitat alt

CRONOLOGIA - (1888 - 1904)

SUP. PLANTA - 935m<sup>2</sup>

- planta poligonal de 12 costats cobert amb cúpula
- edificació més emblemàtica
- concepció inicial com a ús religiós
- 12 pilars de fosa + estructura metàl·lica singular
- els costats curts tenen grans obertures amb motllures de pedra i una petita rosassa

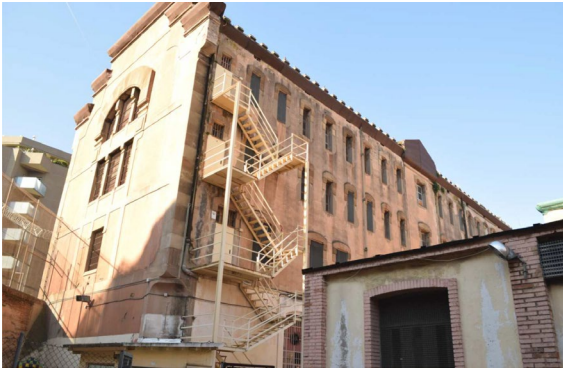
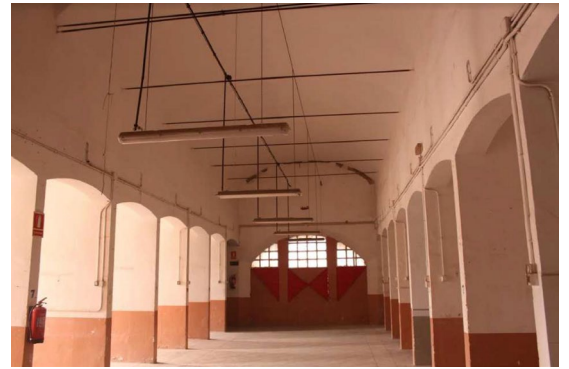
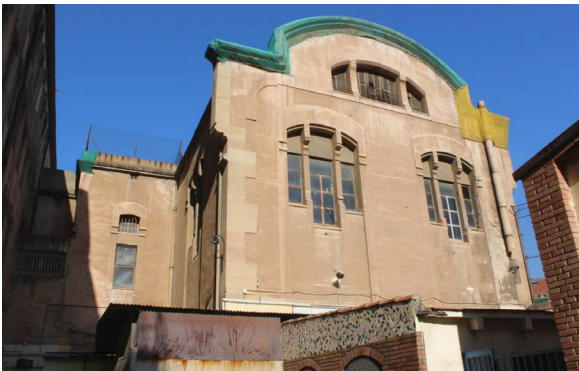
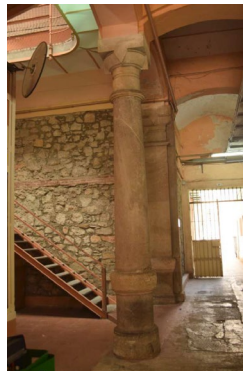
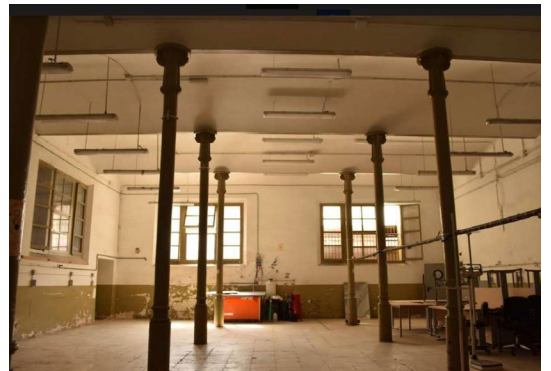
# TALLERS

VALORACIÓ PATRIMONIAL - grau de conservabilitat i adaptabilitat alt

CRONOLOGIA - (1904 - 1908)

SUP. PLANTA - 1.163m<sup>2</sup> S. TOTAL - 4.654m<sup>2</sup> | S. PLANTA - 632m<sup>2</sup> S. TOTAL - 1.896m<sup>2</sup>

- PB+3 | PB+2
- l'edifici més modern, amb pilars de fosa
- accés principal a través de dues columnes monumentals de pedra de Montjuïc
- qualitat alta constructiva que revaloritza tota la edificació
- presenta un bon estat de conservació

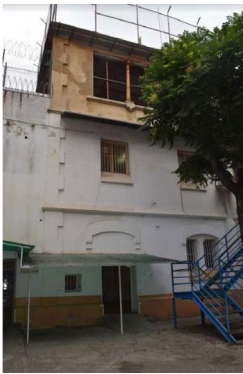
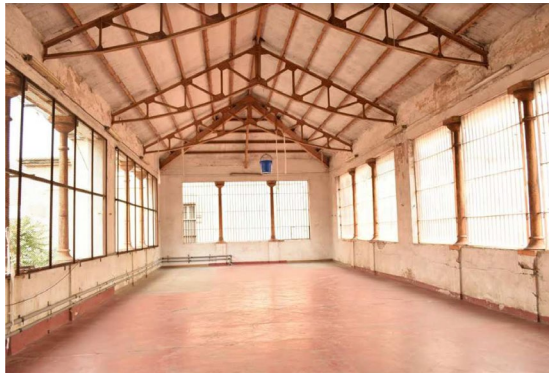
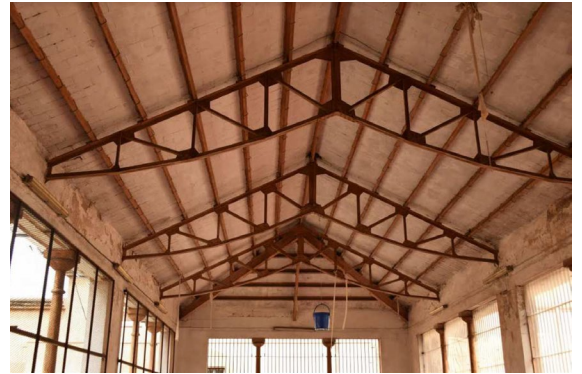
# GERIÀTRIC

VALORACIÓ PATRIMONIAL - grau de conservabilitat i adaptabilitat alt

CRONOLOGIA - (1888 - 1904)

SUP. TOTAL - 251,48m<sup>2</sup>

- dels edificis més petits del conjunt
- un dels edificis més interessants per la sota coberta amb encavellades de ferro estil Ala de Mosca
- mostra significatives transformacions en l'interior i la façana

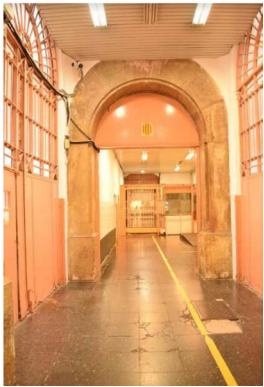
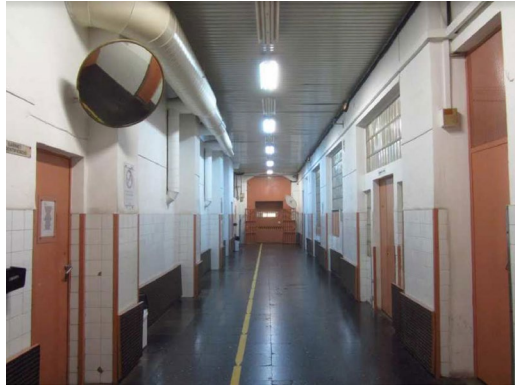
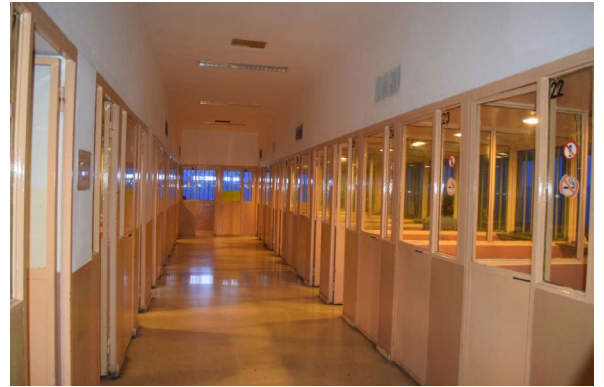
# ACCÉS JUTGES I ADVOCATS

VALORACIÓ PATRIMONIAL - conservació mitja

CRONOLOGIA - (1888 - 1904)

SUP. PLANTA- 713m<sup>2</sup> SUP. TOTAL - 2.318m<sup>2</sup>

- PB+2

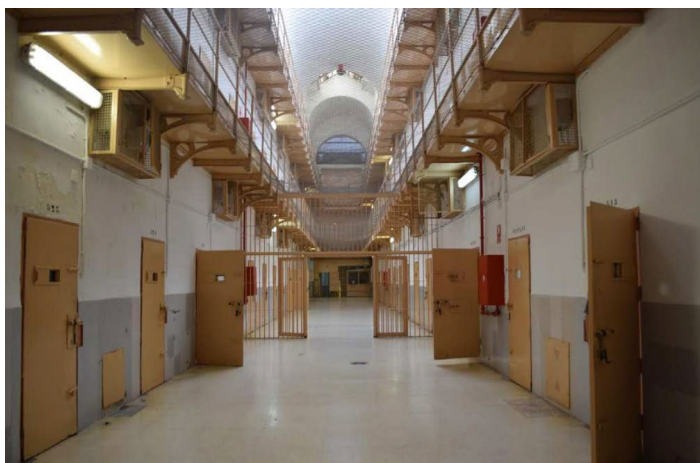
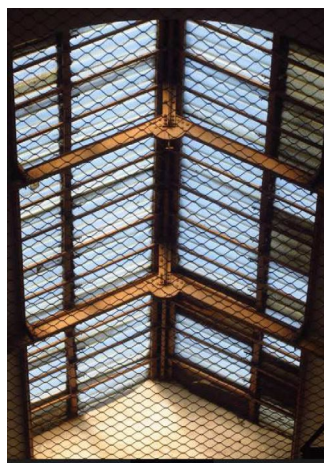
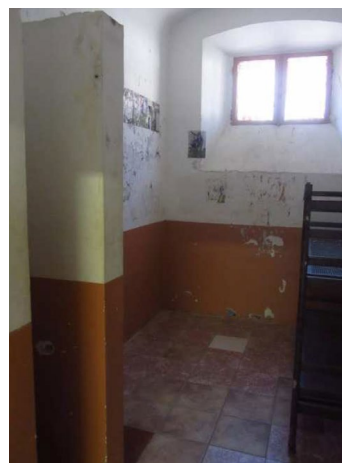
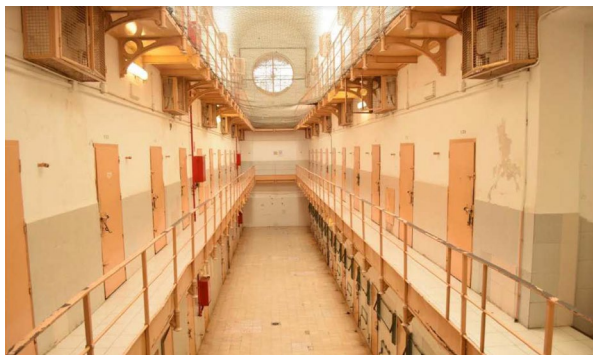
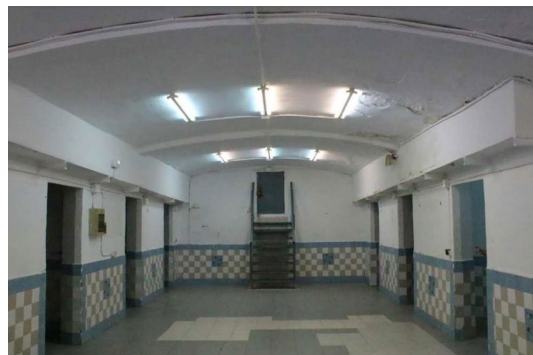
# GALERIES

VALORACIÓ PATRIMONIAL - grau de conservabilitat i adaptabilitat mig

CRONOLOGIA - (1888 - 1904)

- soterrani + PB+2 + sotacoberta
- rosasses cancel·lades al frontís
- coberta amb volta i claraboies
- amb comunicacions entre volades (GALERIES 3 | 4)

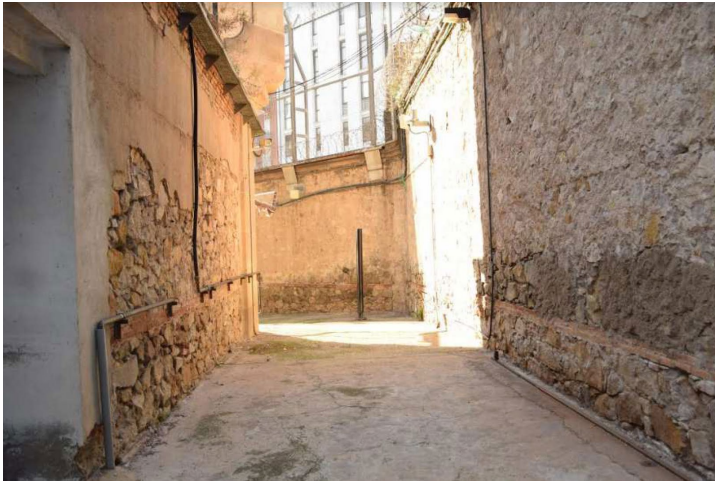
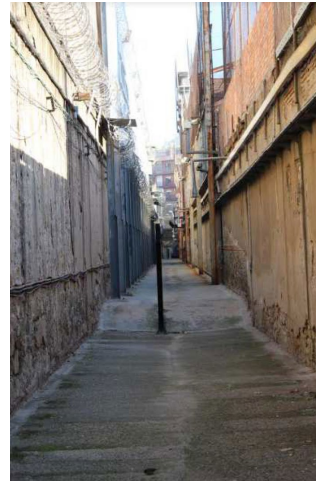
# CAMÍ DE RONDA. MURS I GARITES

VALORACIÓ PATRIMONIAL - grau de conservabilitat i adaptabilitat baix

CRONOLOGIA - (1888 - 1904)

SUP. TOTAL - 2.532m<sup>2</sup>

- doble mur amb garites de control de construcció posterior
